RAPPORT VEDRØRENDE ORIENTERENDE MILJØUNDERSØGELSE AF BYGNING

Herningvej 31, 8600 Silkeborg

Dato: 23-06-2022

DMR-sagsnr.: 2022-1605

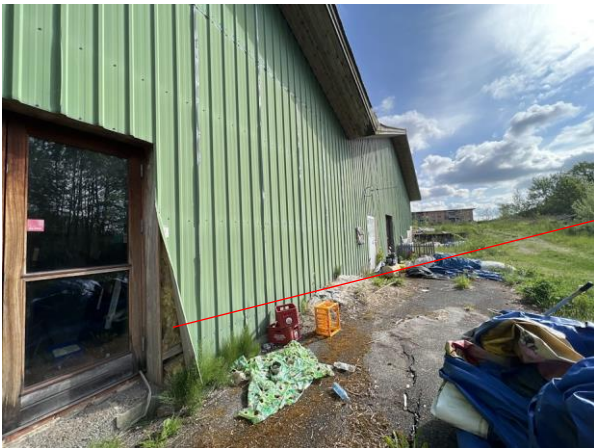
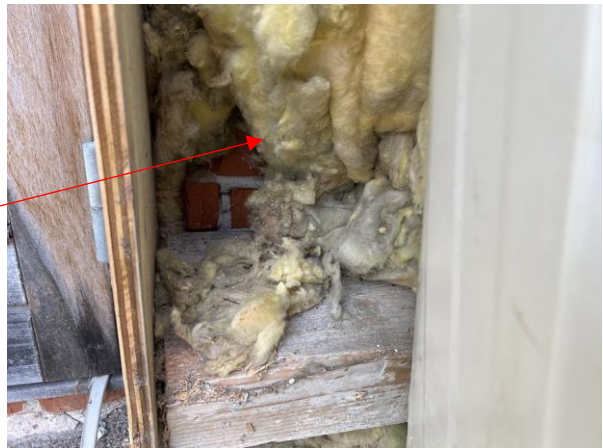
#3 Ca. 300 mm glasuld bag stålbeklædning.

#4 Ca. 300 mm glasuld bag stålbeklædning.

Det vurderes dog, at der kan forekomme ældre mineraluld andre steder i ejendommen, herunder er konstateret mineraluld i facaderne. Mineraluld fra før 1997 skal generelt håndteres under særlige arbejdsmiljømæssige hensyn pga. dens hudirriterende og kræftfremkaldende egenskaber, jf. /25/ - /27/, og bortskaffes efter anvisning fra Silkeborg Kommune.

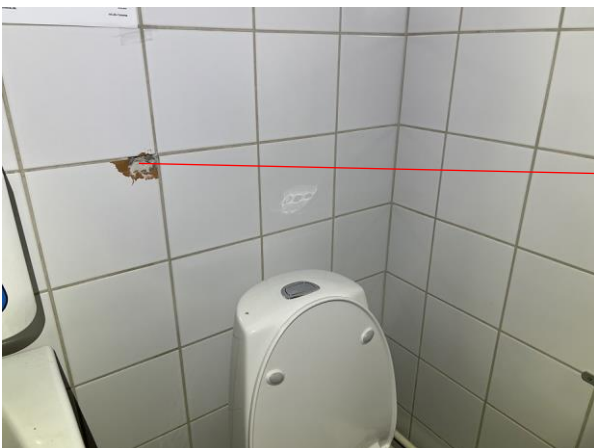
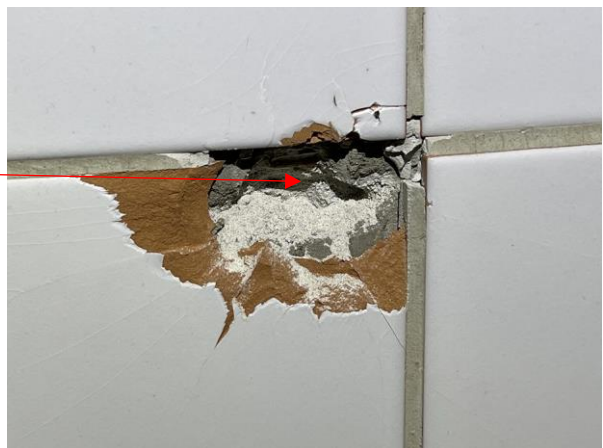
#5 Ingen fugtsikring bag vægfliser.

#6 Ingen fugtsikring bag vægfliser.

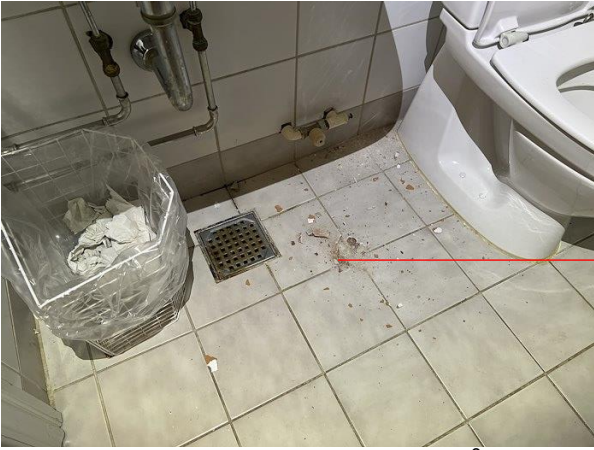
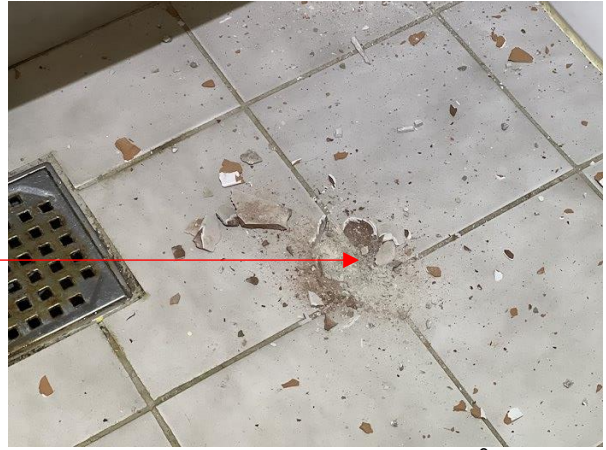
#7 Ingen fugtsikring under gulvfliser på toilet.

#8 Ingen fugtsikring under gulvfliser på toilet.

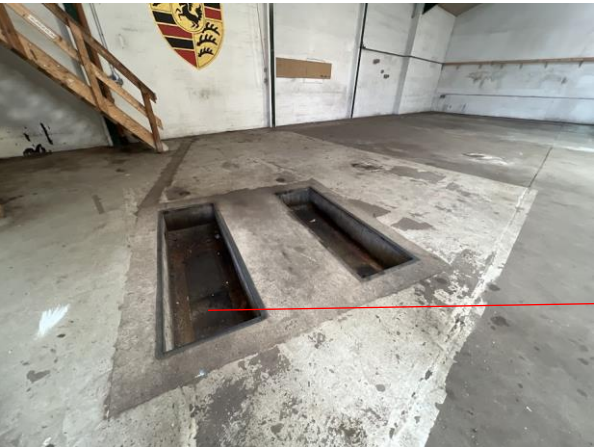
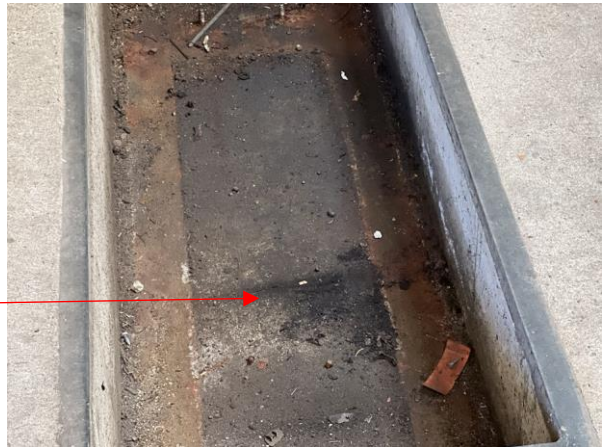
Der er i prøven udtaget fra de øverste 0-10 mm af misfarvede betongulve (P21) påvist indhold af kulbrinter svarende til farligt affald, mens der ikke er påvist indhold af PCB eller PAH'er over grænseværdierne for forurenede affald. Kulbrinteindholdet i prøven er, af analyselaboratoriet, karakteriseret som en blanding af forskellige olieprodukter. Det vurderes, at de øverste 10 mm af alle betongulve i værksted samt al beton fra reparationsgrave er forurenede med olie og skal afrenses og bortskaffes i henhold til Silkeborg Kommunes anvisninger.

#9 Misfarvet betongulv i grav.

#10 Misfarvet betongulv i grav.

I prøven, udtaget af betongulvet 10-20 mm (P22), er der ikke påvist indhold af kulbrinter over grænseværdierne for forurenede affald.

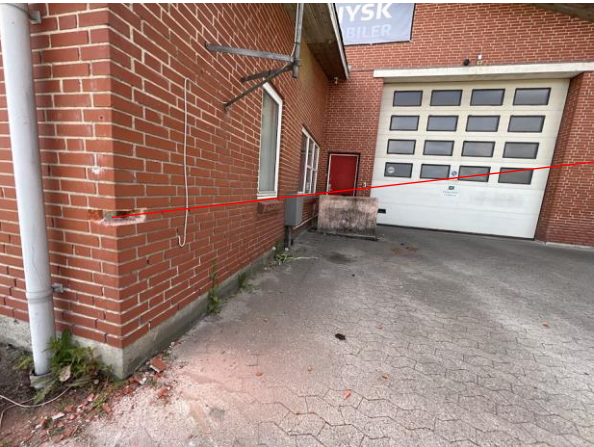
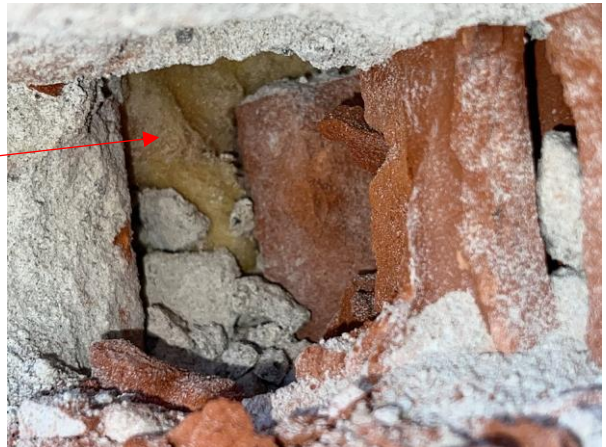
#11 Mineraluld i hulmur.

#12 Mineraluld i hulmur.

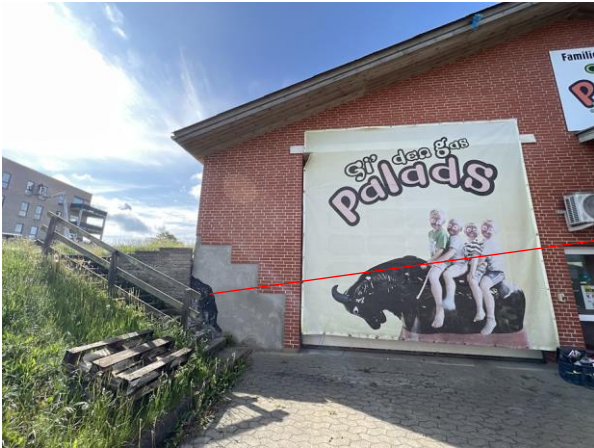
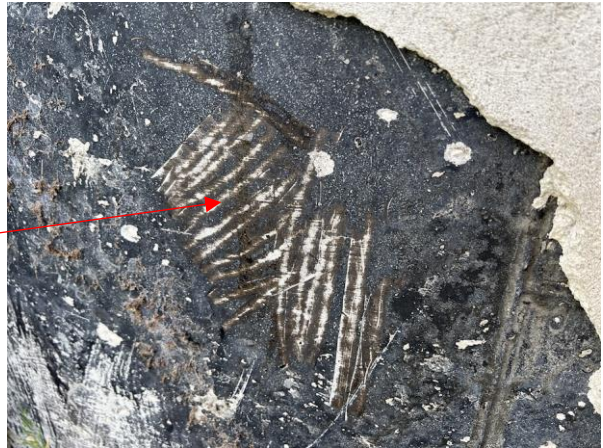
#13 Område for P1

I prøven udtaget af fugtsikring bag puds på soklen (P1) er der konstateret indhold af PAH'er (tjære) svarende til forurenede affald. Fugtsikring vurderes at være på sokkel samt på facade mod øst som delvis er under jordniveau. Det vurderes, at alt fugtsikring skal afrenses inden nedbrydning af bygningen. Arbejdet skal foretages med relevante arbejdsmiljømæssige hensyn og afrenset maling skal bortskaffes som forurenede affald. Fugtsikring vurderes at være et olie-baseret produkt og må derfor forventes at indeholde kulbrinter.

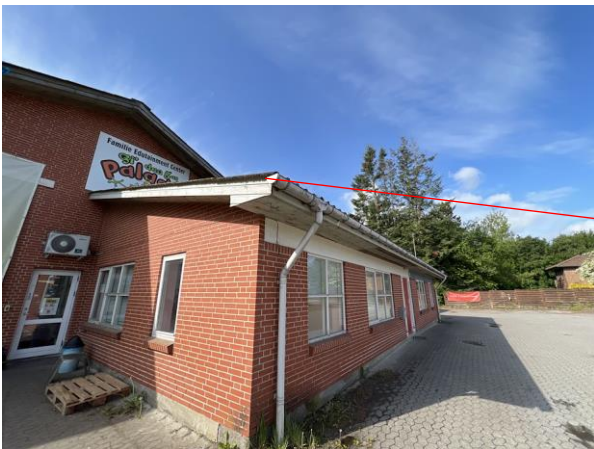
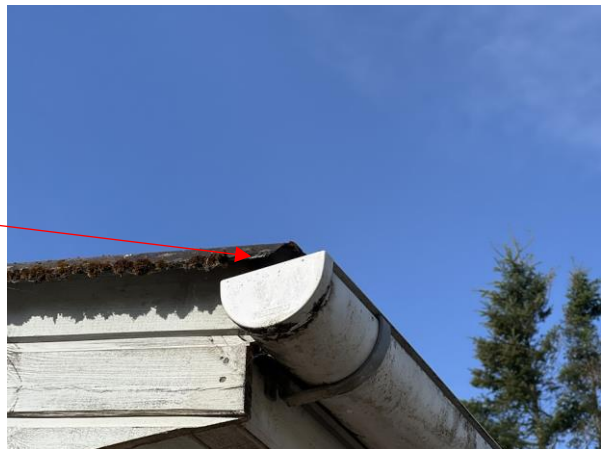
#15 Område for P2

Der er anvendt bølgetagplader på bygningen. Der er i prøven fra tagpladerne (P2 og P6) ikke konstateret asbest.

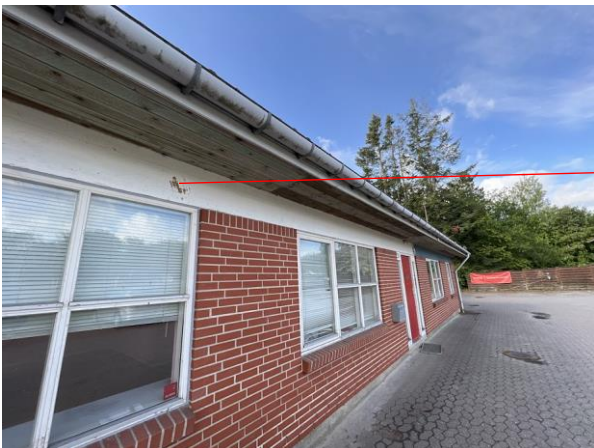
#17 Område for P3

I malingsprøven udtaget fra malet udvendigt træværk (P3) er der konstateret indhold af zink svarende til forurenede affald. Det vurderes, at alt malet udvendigt træværk, som stern, udhæng mv., kan nedtages i hele stykker og bortskaffes som forurenede affald uden forudgående afrensning.

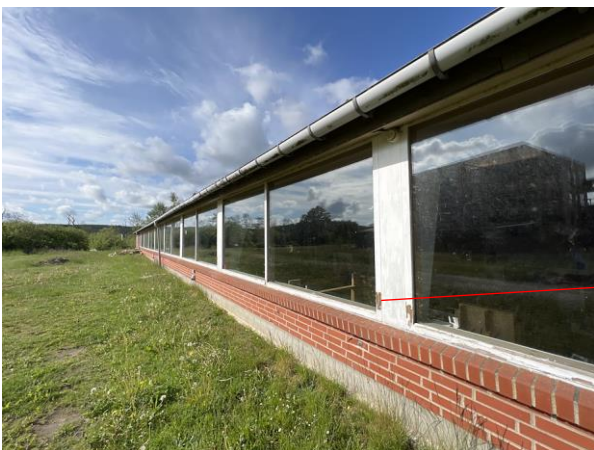
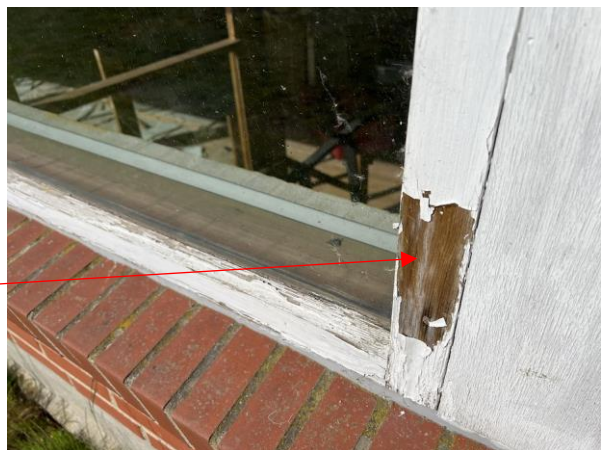
#25 Område for P7

Der er i én ud af to udtagne malingsprøver, udtaget fra vinduer (P7), konstateret indhold af tungmetaller svarende til forurenede affald. Det vurderes, at alle vinduer og døre, ekskl. i kontorbygningen, kan nedtages i hele stykker og bortskaffes som forurenede affald til godkendt modtager uden forudgående afrensning. Selve glasset kan dog skæres eller slås ud og bortskaffes frit.

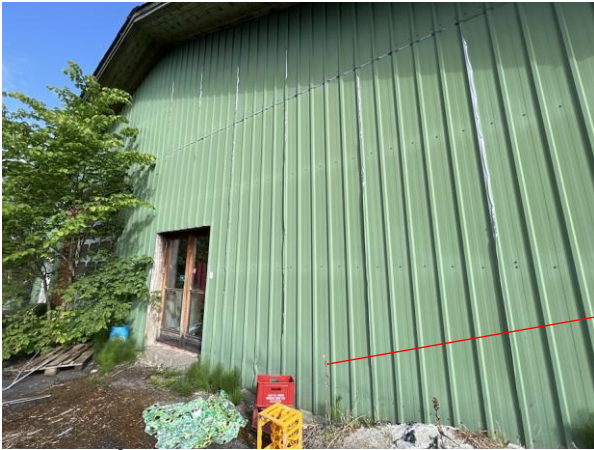
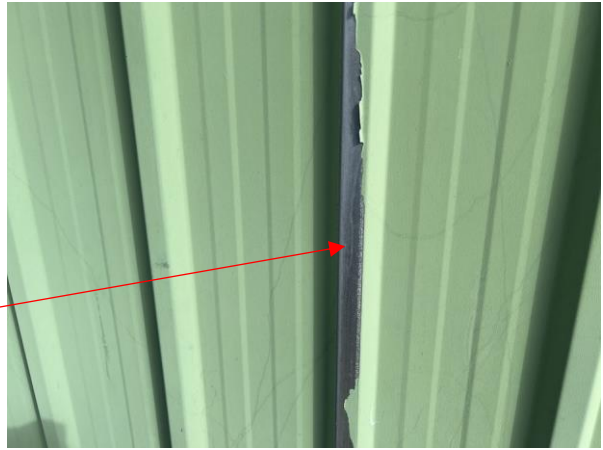
#29 Område for P9

Der er konstateret indhold af tungmetaller svarende til forurenede affald i den udtagne malingsprøve fra metalplader på gavl (P9). Metalplader kan bortskaffes til omsmelting ved godkendt modtager.

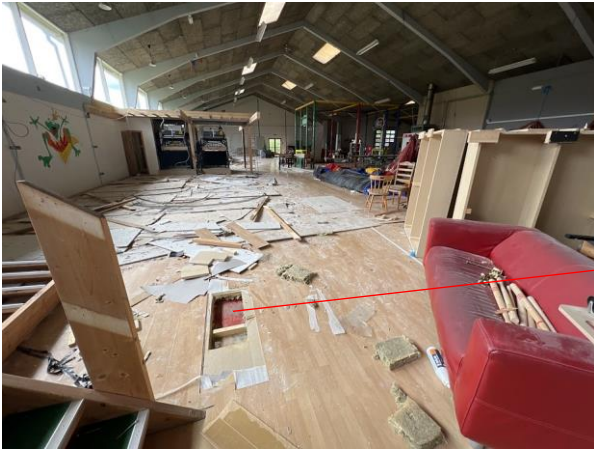
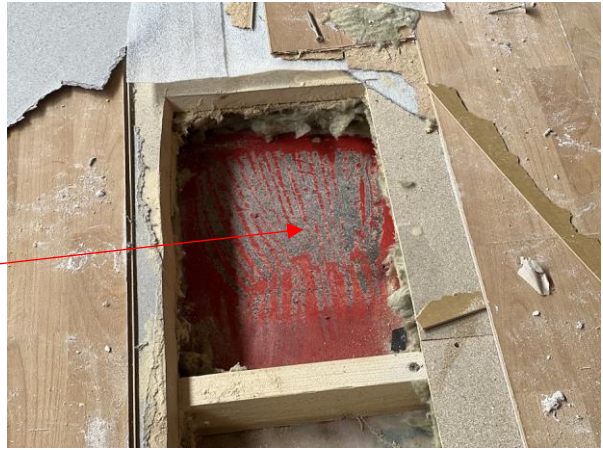
#31 Område for P10

Malingsprøverne udtaget fra gulvene i hallen (P10 og P16) viser indhold af PCB og/eller cadmium svarende til forurenede affald. Det vurderes, at alt maling skal afrenses inden opbrydning af alle malede gulve hallen. Arbejdet skal foretages med relevante arbejdsmiljømæssige hensyn og afrenset maling skal bortskaffes som forurenede affald.

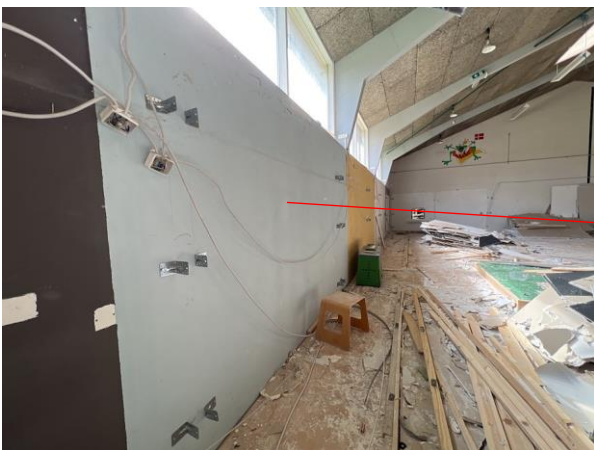
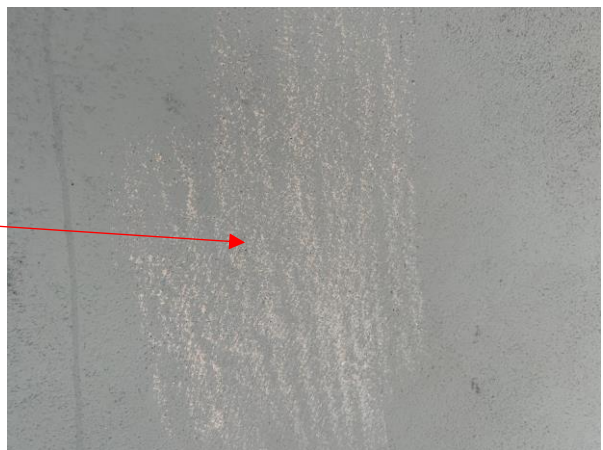
#33 Område for P11

Der er konstateret indhold af PCB over grænseværdierne for forurenede affald i de fire ud af seks udtagne malingsprøver fra hhv. lette og tunge vægge i bygningen (P11, P12, P18 og P24). Det vurderes, at alt maling skal afrenses inden nedbrydning af alle tunge vægge. Arbejdet skal foretages med relevante arbejdsmiljømæssige hensyn og afrenset maling skal bortskaffes som forurenede affald. Gipsvægge kan nedtages hele og bortskaffes som forurenede affald uden forudgående afrensning.

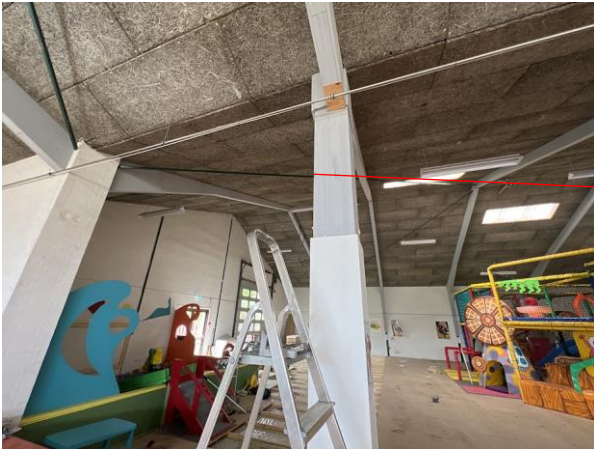
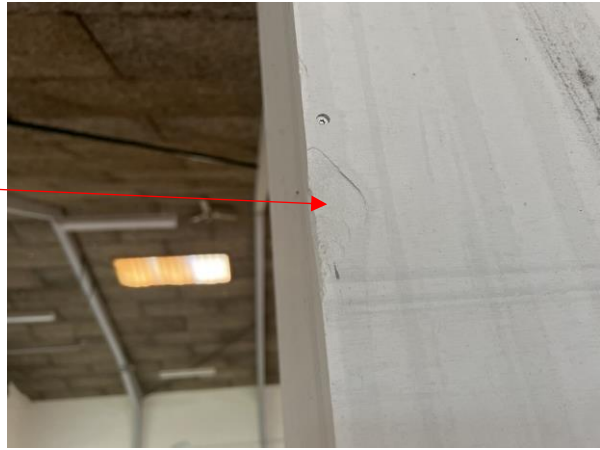
#39 Område for P14

Der er ikke konstateret tegn på indhold af chlorerede paraffiner, indhold af tungmetaller eller PAH'er i pladerne på væggene i hallen (P14).

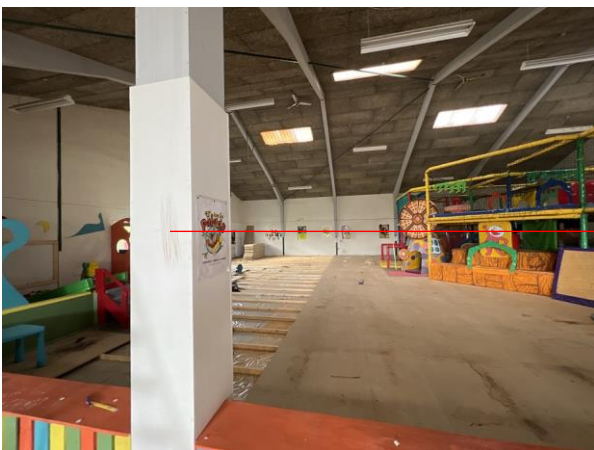
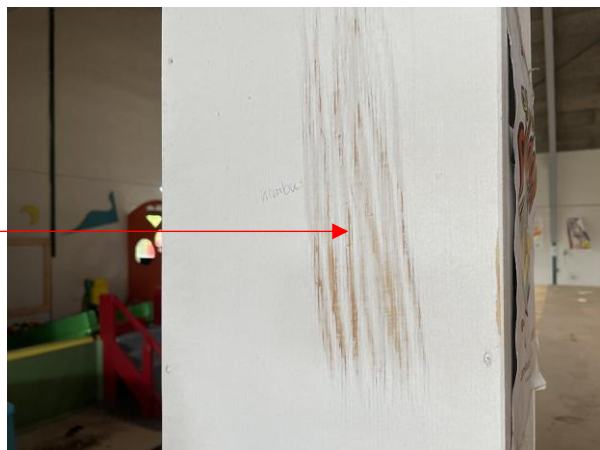
#41 Område for P15

I prøverne, udtaget fra malet indvendigt træværk (P15 og P19), er der konstateret indhold af PCB over grænseværdierne for forurenede affald. Det vurderes, at alt malet indvendigt træværk, som dørkarme, gerigter, fodlister mv., kan nedtages i hele stykker og bortskaffes som forurenede affald til godkendt modtager uden forudgående afrensning.

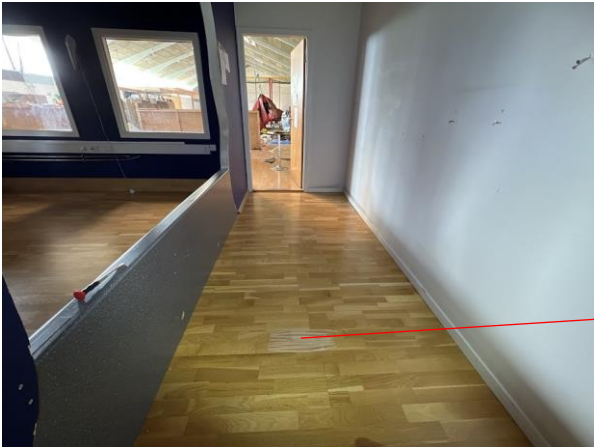
#45 Område for P17

Der er konstateret indhold af PCB over grænseværdierne for forurenede affald i den udtagne prøve af lak fra trægulv (P17). Det vurderes, at alle lakerede trægulve kan optages hele og bortskaffes som forurenede affald til godkendt modtager uden forudgående afrensning.

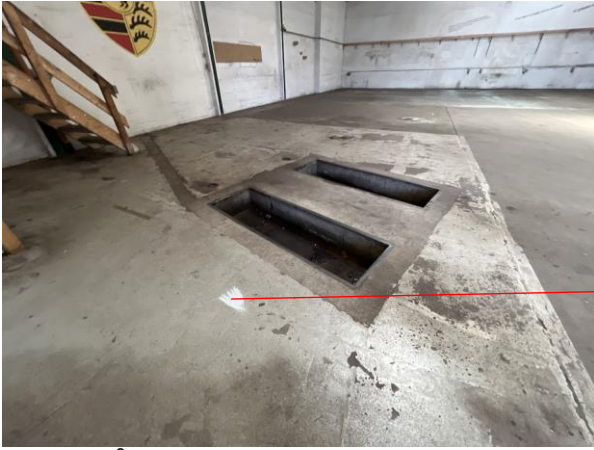
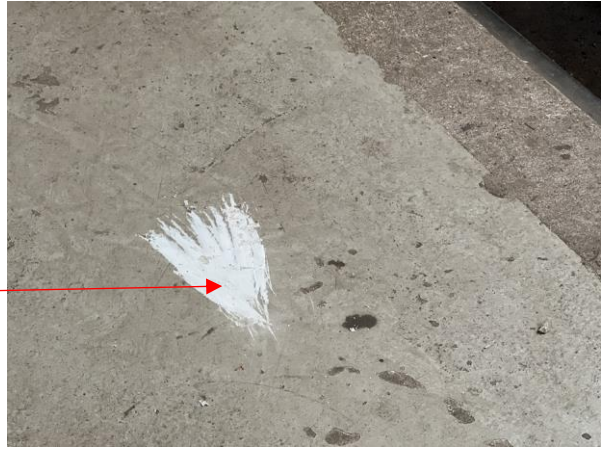
#51 Område for P20

Der er ikke konstateret indhold af tungmetaller over grænseværdierne for forurenede affald i malingsprøven udtaget fra gulvet i værkstedet (P20). Dog er der konstateret indhold af kulbrinterne svarende til farligt affald. Det vurderes, at alt maling skal afrenses inden opbrydning af alle malede gulve. Arbejdet skal foretages med særlige arbejdsmiljømæssige hensyn og afrenset maling skal bortskaffes som farligt affald.
